1. 谷沢川の水害状況

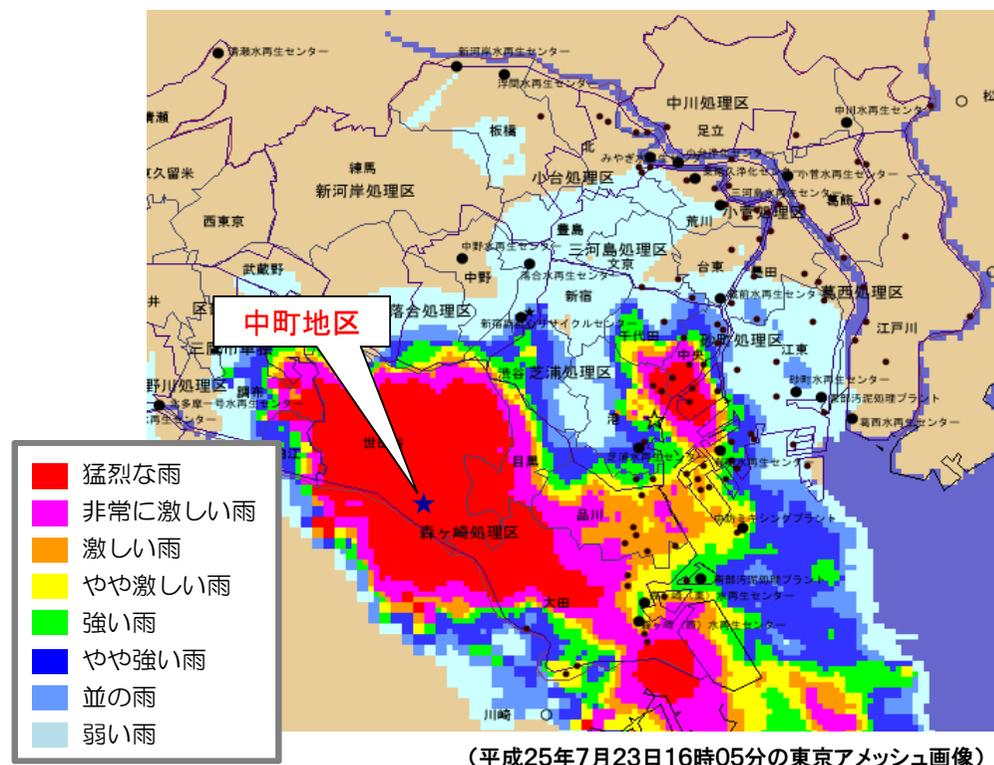
3. 平成25年7月23日の降雨状況(レーダー雨量)

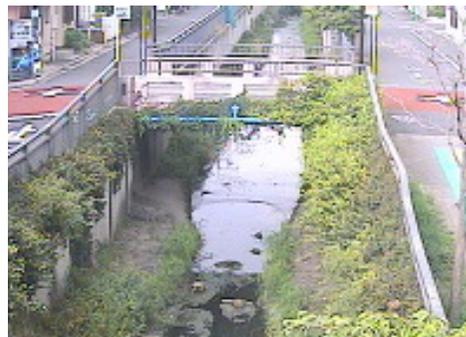
丸山橋付近(平成25年7月23日)

平常時

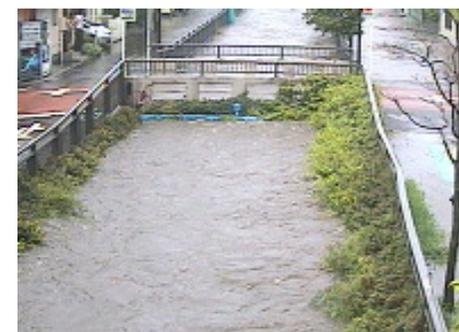
降雨時
